Оценка технического состояния и гидравлических условий в зоне размещения рыбозащитного сооружения насосной станции

Assessment of the technical condition and hydraulic conditions in the area of location of the fish protection facility of the pumping station

В настоящее время, в связи с эксплуатацией рыбозащитного сооружения типа жалюзийный экран с гидроструями и рыбоотводом (ЖЭГСирО) на головной насосной станции НС-42, возникла необходимость в анализе гидрологических, технических, технологических характеристик сооружения [1, 2].

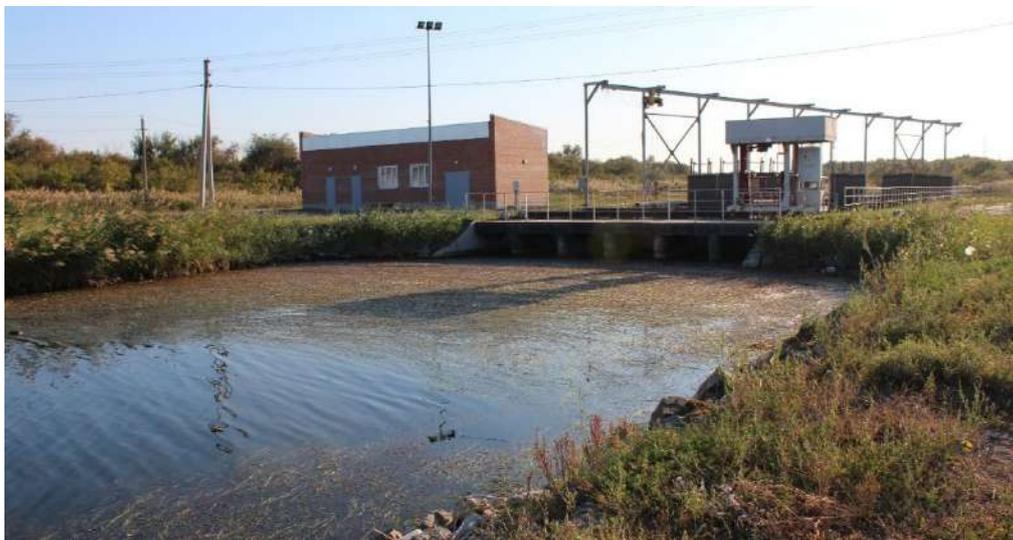
Наблюдения за состоянием подводного канала показали, что к концу сезона происходит интенсивное накопление и зарастание водорослями, при этом возрастает нагрузка на сороудерживающие решётки (рисунок 1).

Рисунок 1. Заращение и накопление водорослей в подводящем канале РЗС.

- для оперативности управления расходом рыбоотвода и сокращением непроизводственных сбросов воды из Весёловского водохранилища в голове рыбоотвода необходимо установить регулятор с винтовым подъёмником;
- для эффективной работы жалюзийного экрана, при отсутствии противообрастающих покрытий, по результатам визуальных обследований следует осуществлять периодическую очистку жалюзийных пластин от обрастания дрейссеной, водорослей и наносов.
